Revitalização do Hospital Frei Rogério

Endereço da Obra: Rua Benjamin Arcari, 22 - Bairro Frei Rogério - Tangará- SC

Projeto Arquitetônico	Revisão R. 00 R. 00 R. 00
Conteúdo Planta Baixa e Localização	Escala Indicada
Desenho Cristiane Piccinin Larissa Vendruscolo	Data de Emissão 01/07/18

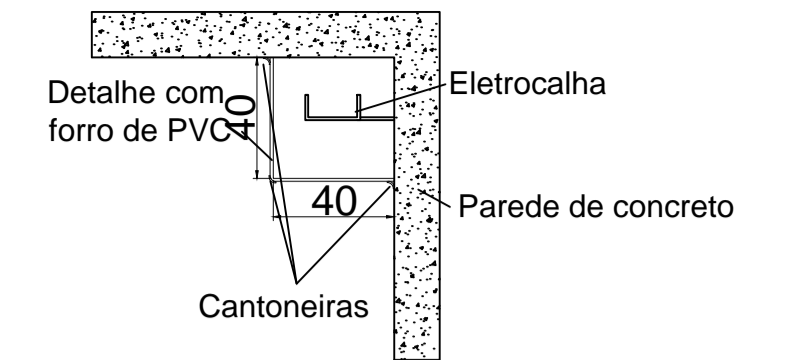
Localização da caixinha de PVC para esconder instalações aparentes

Detalhe da "cantoneira" de PVC para esconder instalações aparentes
Escala 1:25

- * Todos os buracos, rachaduras e imperfeições devem ser corrigidos antes da pintura.
- * TODAS as instalações aparentes devem ficar embutidas na parede ou escondidas nas caixinhas de PVC.
